Mei 2018

Arnhems platform chronisch zieken en gehandicapten

## Checklist Toegankelijkheid (BTB) gebouwen

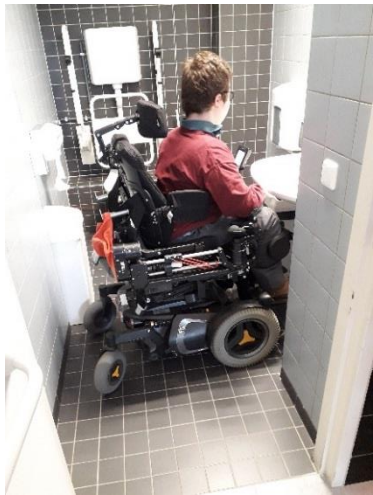
| Opmerkingen | <p>De afmeting van het toilet is 168 x 2?. De opstelplek is breed genoeg, de assistentieplek te krap. De toilethouder en de prullenbakken staan in de weg. Het handdoekapparaat hangt te ver weg. Door de inrichting kan een reguliere elektrische rolstoel maar met moeite draaien. Een grote elektrische rolstoel kan alleen voor en achteruit. Het alarmkoord loopt bijna helemaal rond.</p> | | | |

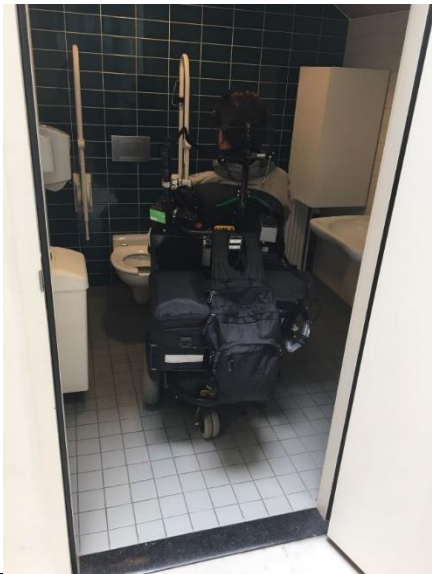
| Opmerkingen | <div style="display: flex; align-items: flex-start;"> <div style="margin-left: 10px;"> <p>Deur van het toilet opent zwaar. De opstelplek naast de toiletpot is respectievelijk 90cm en 35cm. Het assistentievlak is echter erg krap doordat er een wc-rol houder is opgehangen. Het alarmkoord zit vlak boven de grond (ca 15cm) waardoor het vanaf het toilet niet te bereiken is. Toilet is groot genoeg (190 x 200) om te draaien, mits anders ingericht. De ruimte tussen de prullenbak en de wasbak is erg krap.</p> </div> </div> | | | |

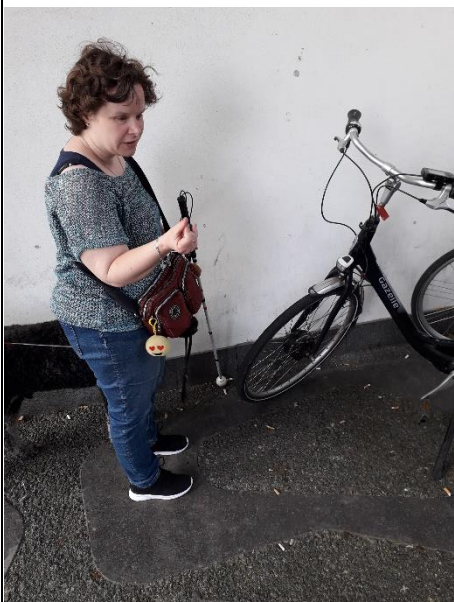
| Opmerkingen | <div> <p>Voor mensen met een visuele beperking is er langs het gebouw enigszins een gidslijn mogelijk, wel staan daar veel fietsen en is er geen aansluiting naar de knop om de deur te openen, als je niet via de draaideur kunt.</p> <p>Voor rolstoelers is er een dubbele rand vanwege de rails, niet prettig voor kleine achterwieljes bij handbewogen rolstoel; het oppervlak van het plein is erg hobbelig.</p> </div> | | | |
